平成27年台風18号に伴う大雨による 鬼怒川決壊状況

平成27年9月10日17時ごろ

約900m

回転翼機より手持ち斜め撮影

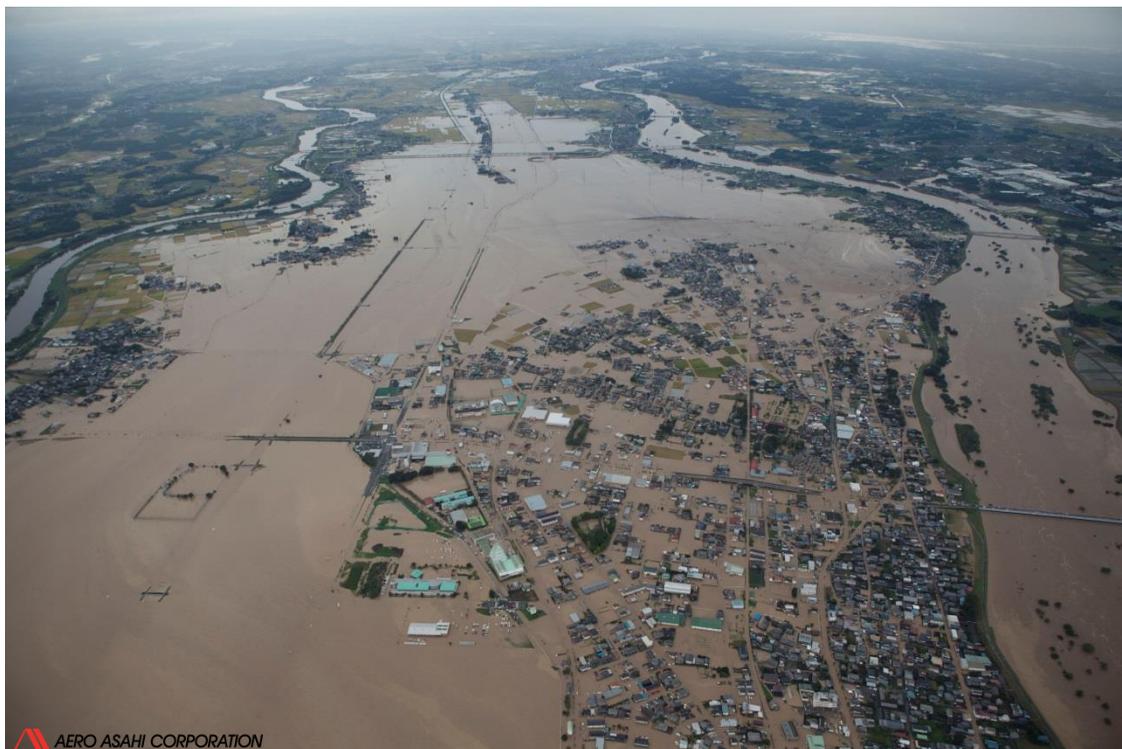
01常総市石下下流左岸 破堤箇所全景 上流側より

画面右中央が破堤箇所。手前が上流で奥が下流である。
左は東側を並行する小貝川で、水の色が全く異なるのが印象的である。
地理院地図と比較すると、氾濫浸水域は、この時点では下流側へは破堤箇所から約5.5kmまで達している。

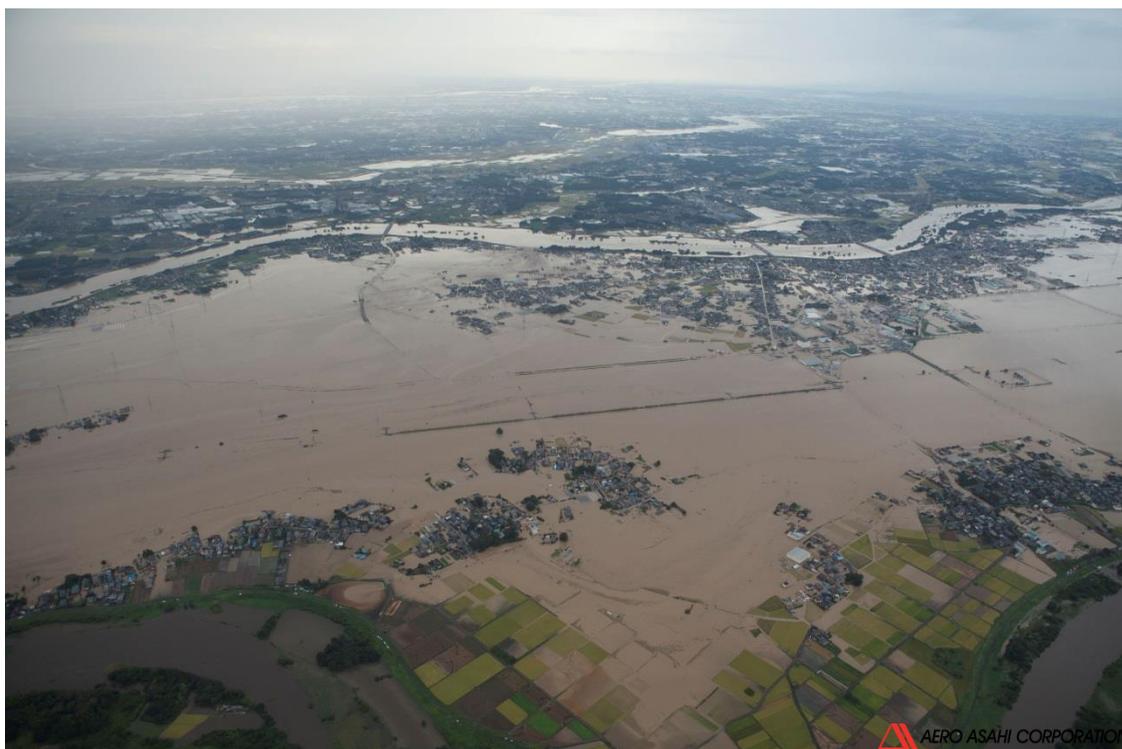
02常総市石下下流左岸 破堤箇所全景 東側より

画面中央が破堤箇所。手前は東側を並行する小貝川で、水の色が全く異なるのが印象的である。破堤箇所から洪水流が激しく流入しているが、微高地に阻まれ下流側に曲がりながら氾濫している様子がうかがえる。

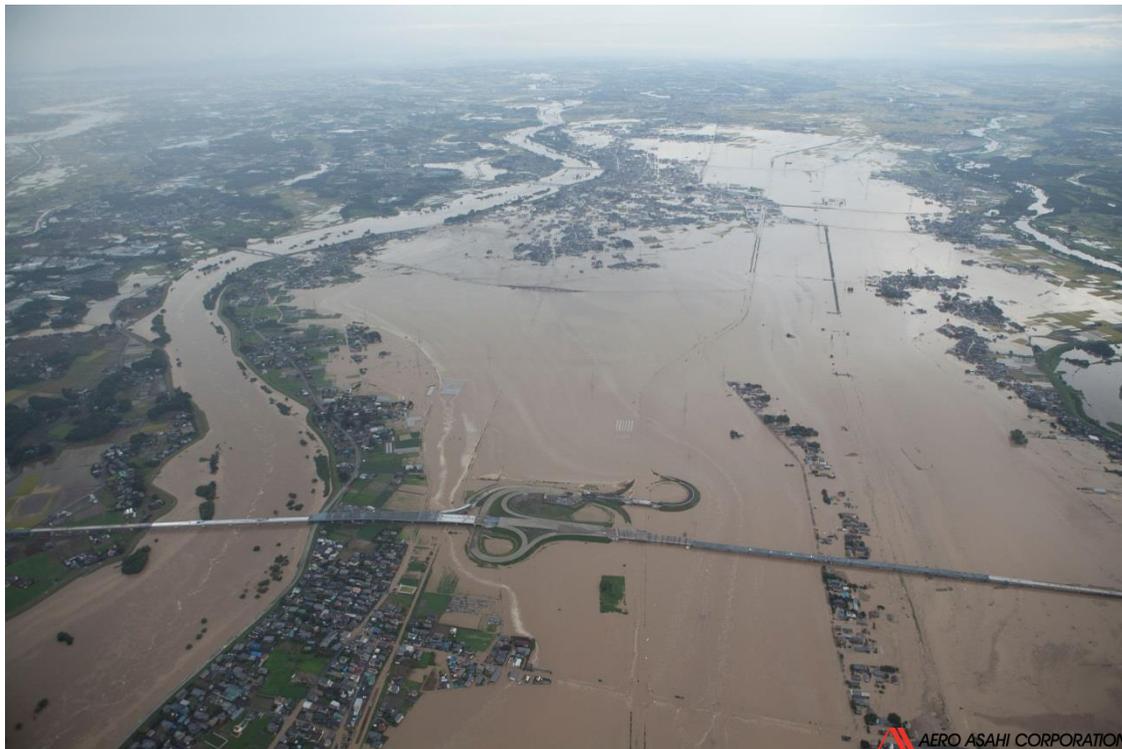
03常総市石下下流左岸 破堤箇所全景 左岸下流側より

画面中央左上が破堤箇所、中央上部が石下市街地である。石下市街地と鬼怒川左岸沿いは自然堤防の微高地であり、わずかに浸水を免れている。

中央を横切る建設中の圏央道インターチェンジの左右にある高架部を洪水流が流下している。水面の泡の配列により、流下方向がおおよそ推定できる。

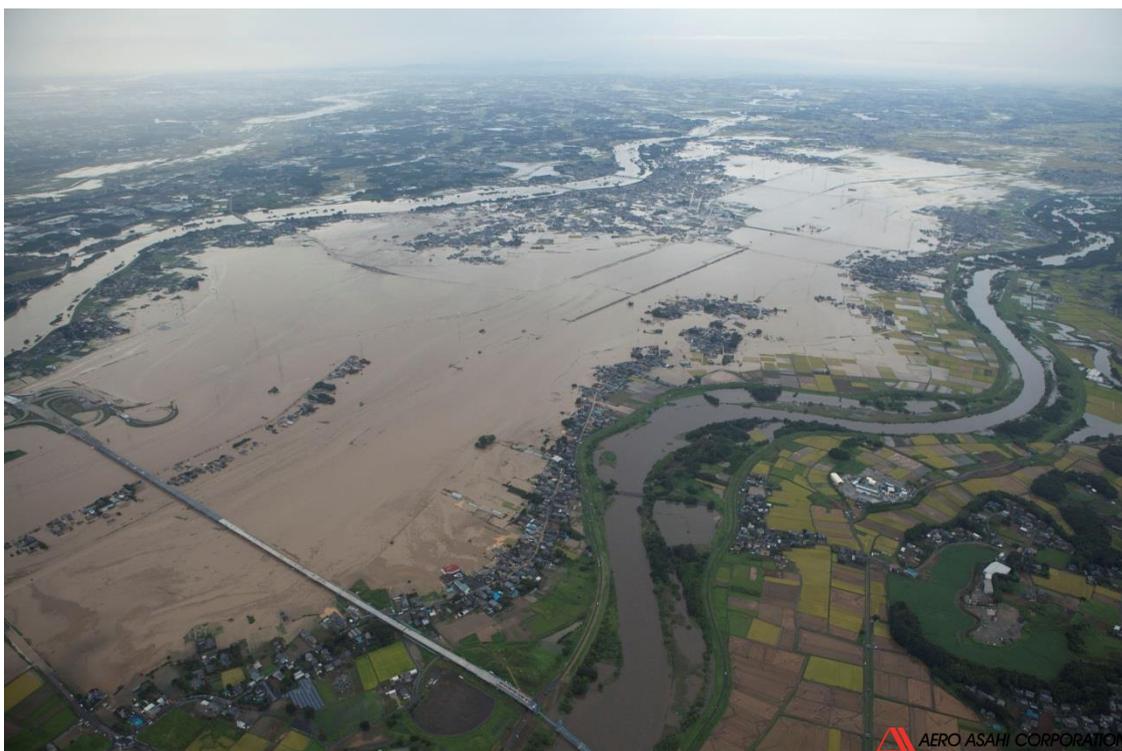
04常総市石下下流左岸 氾濫状況 左岸下流側より

画面中央左上が破堤箇所、中央上部が石下市街地である。破堤箇所よりも上流から氾濫しているが、これは石下市街地上流の左岸側にみられる越流氾濫の影響も含まれている。

右側を右上から中央下部へと流下するのは小貝川で、水面の色の違いが際立つ。一方鬼怒川の奥(写真左上)に遠望できる水面は飯沼川の谷で、氾濫し水面幅が大きくなっている。

水面の泡の配列や濁流の濃淡により、流下方向がおおよそ推定できる。

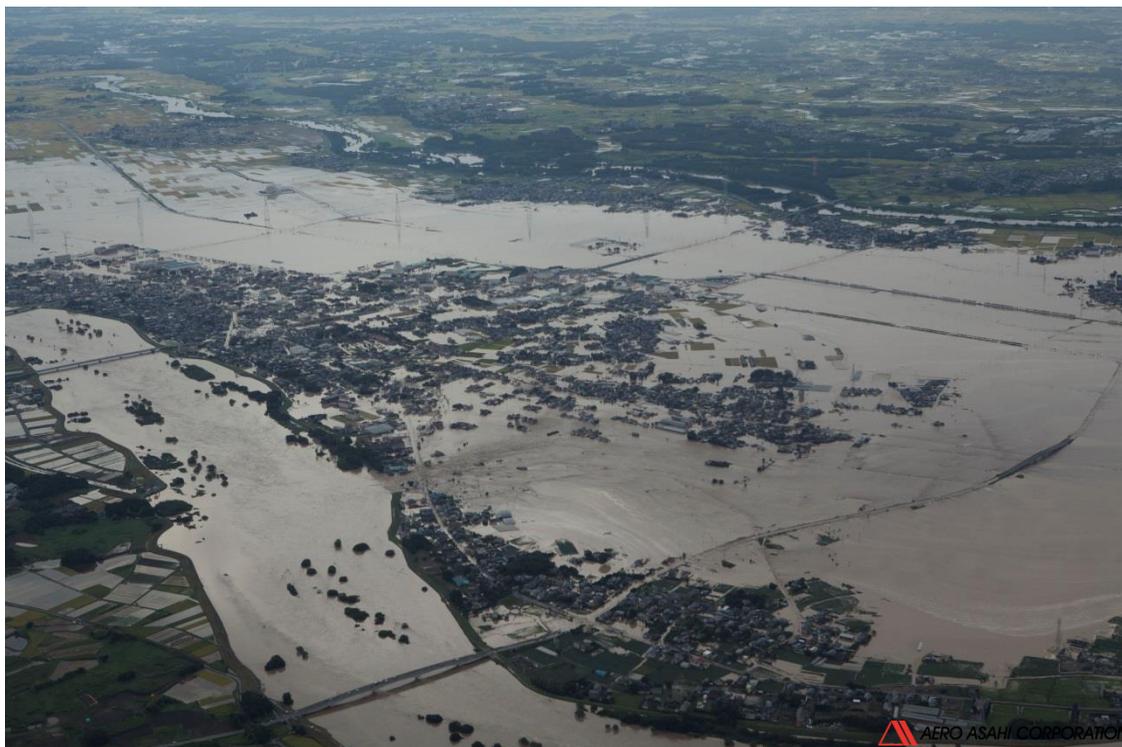
05常総市石下下流左岸 破堤箇所全景 右岸下流側より

画面中央が石下地区の市街地全景。破堤したのはやや南側である。
破堤箇所から洪水流が激しく流入し堤内側に氾濫している様子がうかがえる。

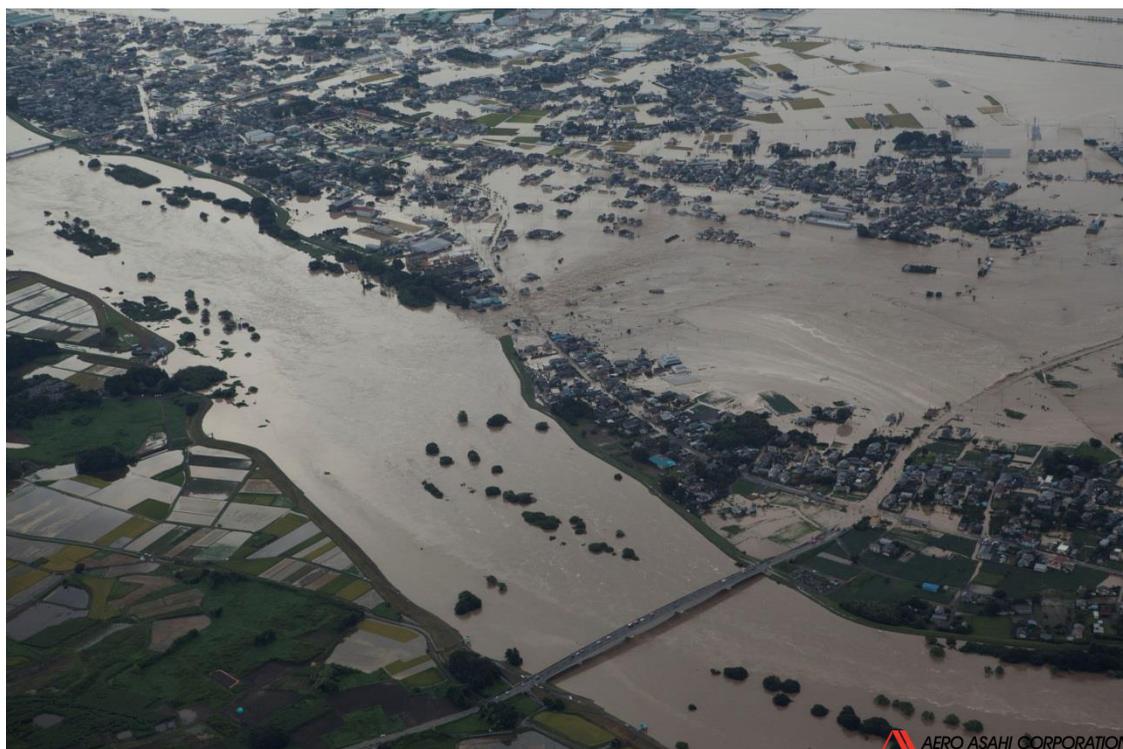
06常総市石下下流左岸 破堤箇所 右岸下流側より

画面中央が破堤箇所、上部が石下市街地である。
破堤箇所から流入する洪水流はいったん左岸側ほぼ直角方向に流れるが、すぐに広がりながら下流方向に流下方向を変える。

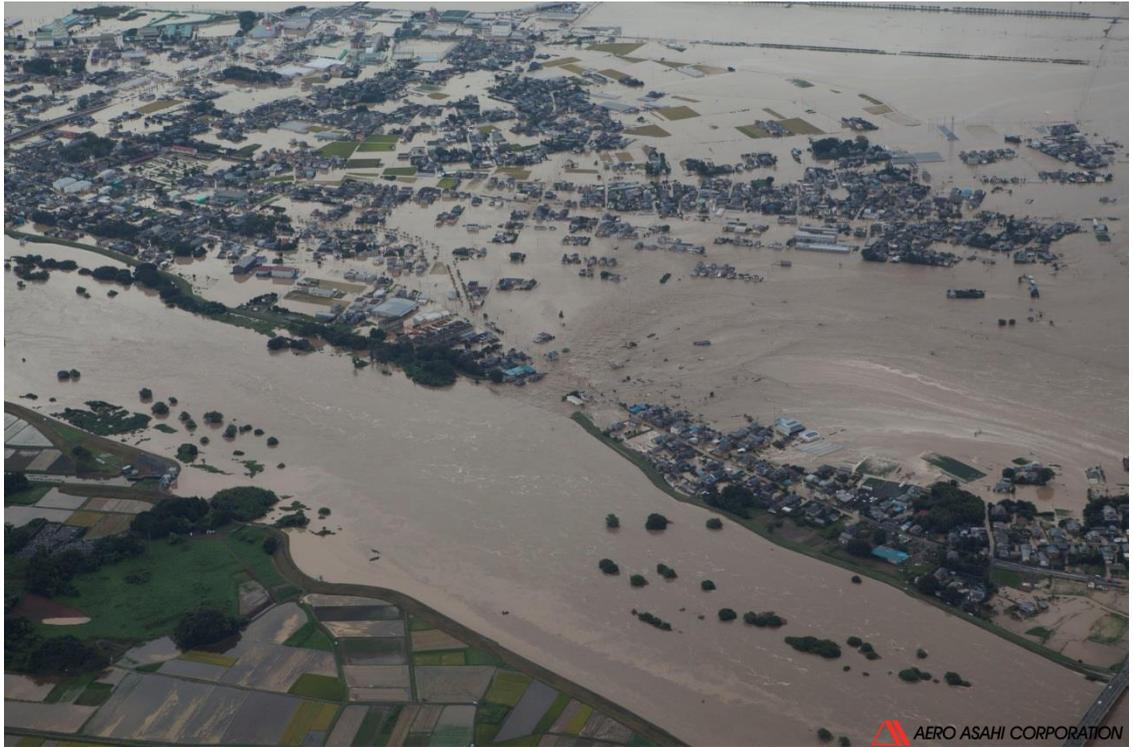
07常総市石下下流左岸 破堤箇所 右岸側より

画面中央が破堤箇所、左上が石下市街地である。市街地が微高地で、氾濫による浸水位も小さいことがわかる。

破堤箇所から流入する洪水流は、破堤箇所直下では激しく波立ち、流速が大きいことがわかる。

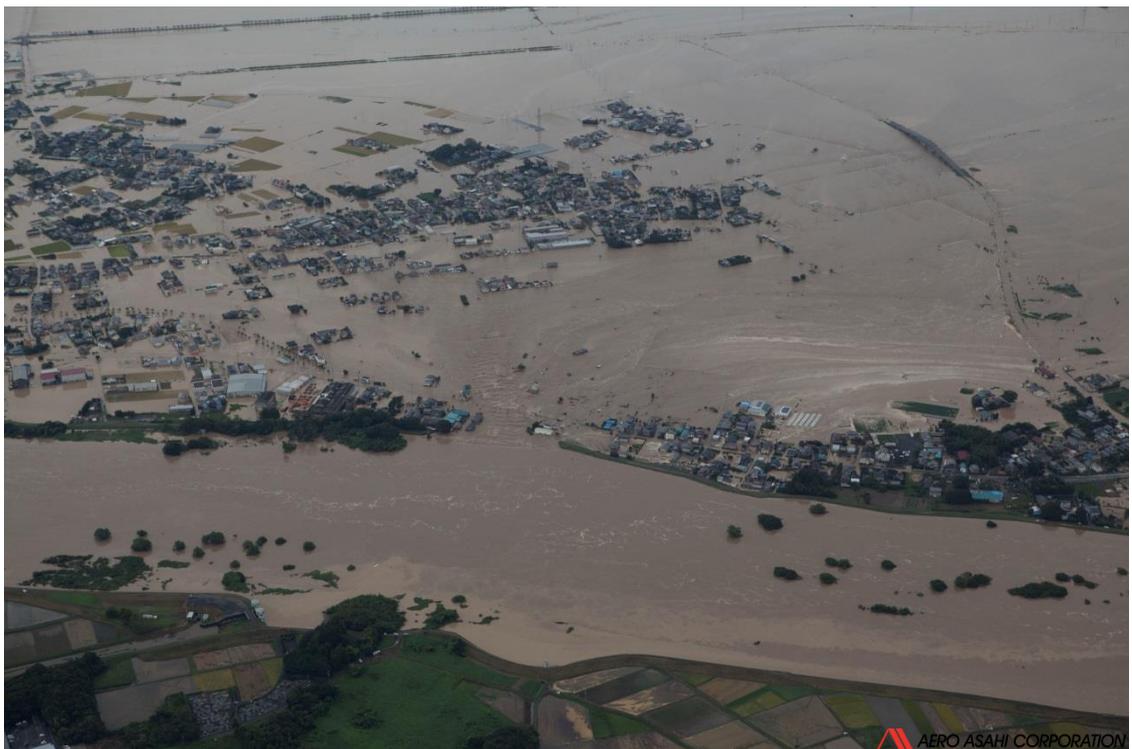
08常総市石下下流左岸 破堤箇所 右岸側より

画面中央が破堤箇所、左が石下市街地である。

破堤箇所から流入する洪水流はすぐに広がりながら下流方向に流下方向を変えるが、その先で画面右端を上下に延びる道路でやや規制され、右中央部と右上の高下部に洪水流が集まっている。

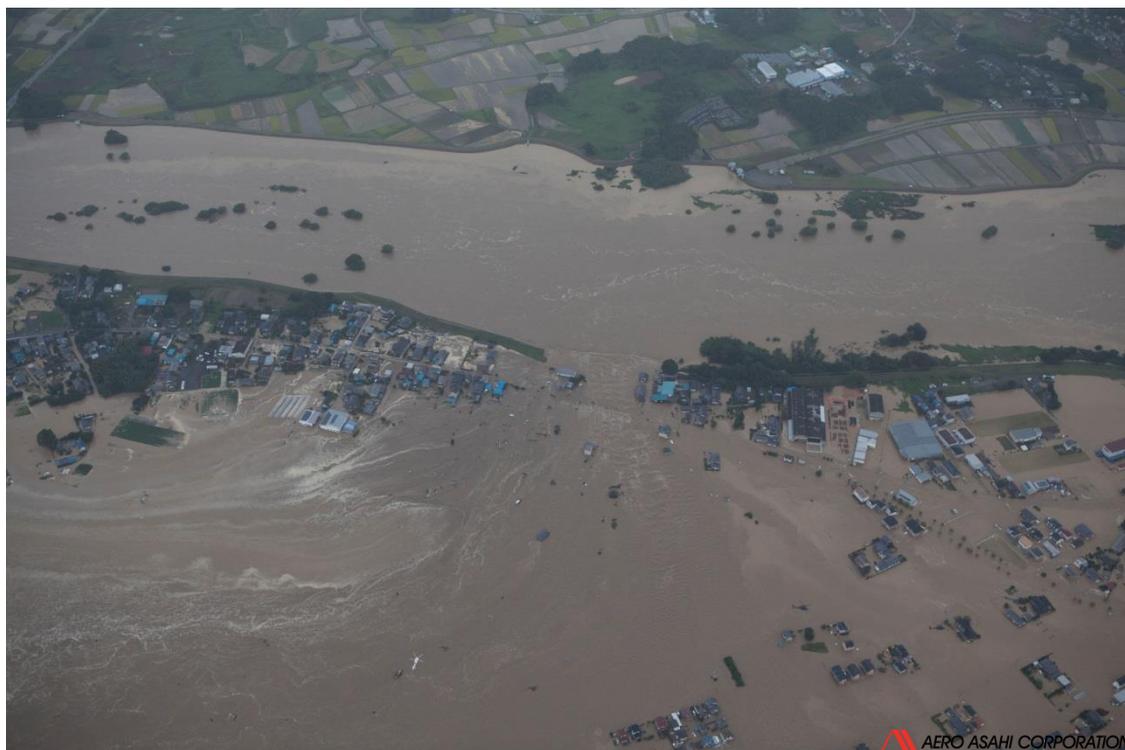
09常総市石下下流左岸 破堤箇所 左岸側より

画面中央が破堤箇所、右が石下市街地である。
破堤箇所から流入する洪水流はすぐに広がりながら下流方向に流下方向を変える。

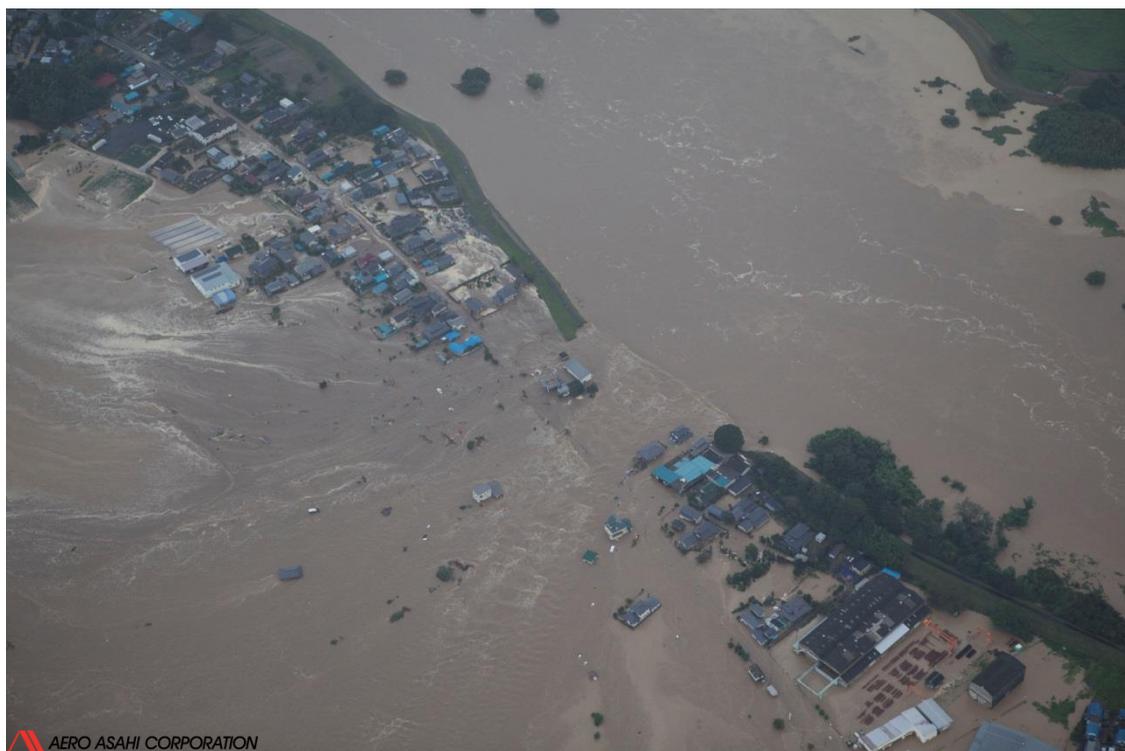
10常総市石下下流左岸 破堤箇所 拡大 左岸上流側より

画面中央が破堤箇所、左上が鬼怒川で、右下が上流、中央上が下流である。
破堤箇所から流入する洪水流は、破堤箇所直下では激しく波立ち、流速が大きいことがわかる。

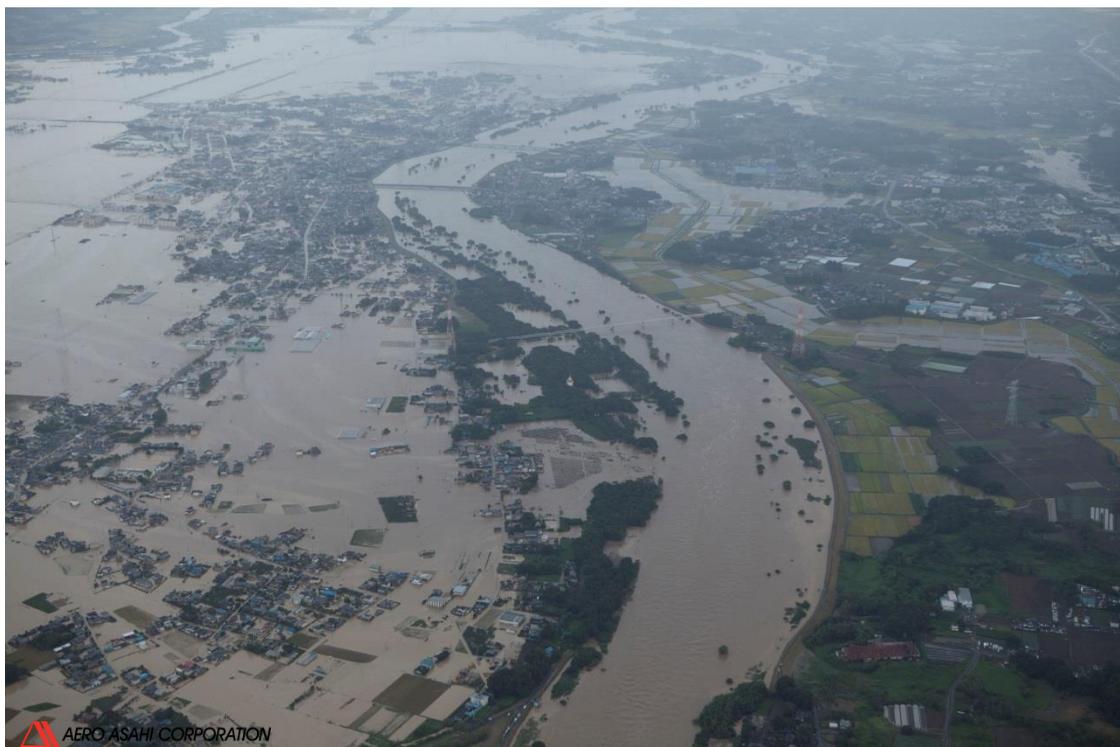
11常総市石下上流左岸 越流箇所 上流側より

画面中央の植生の切れ目が越流箇所、中央の鬼怒川は、下が上流、上が下流である。越流箇所から流入する洪水流は、植生背後で下流方向に流れを変えつつ氾濫している。

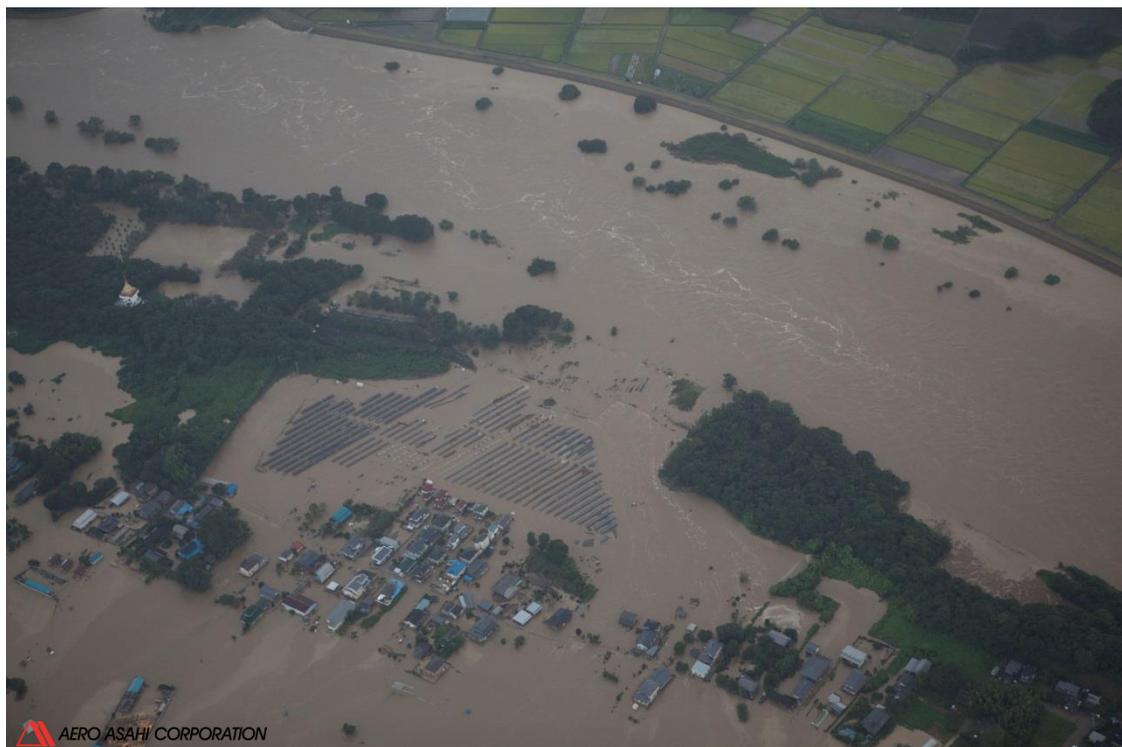
12常総市石下上流左岸 越流箇所 左岸側より

画面中央が越流箇所、中央を右から左に流下するのが鬼怒川である。越流箇所は太陽光発電施設が立地している。洪水流は、太陽光発電施設の上流側を集中的に流下している。写真撮影時よりも以前から越流氾濫していたようで、太陽電池パネルに浮遊ゴミが多く付着している。これをみると、氾濫開始当初は写真の時点よりも水位が高かったと考えられ、また氾濫が長時間続いていることがうかがえる。

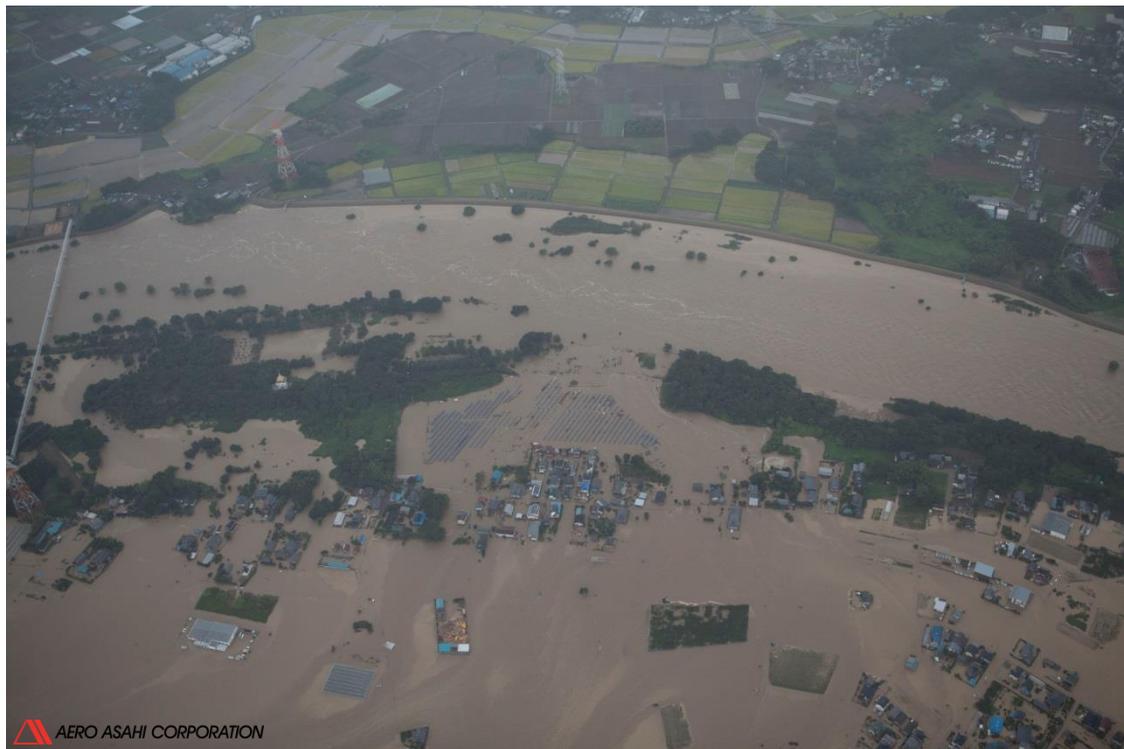
13常総市石下上流左岸 越流箇所 左岸側より2

画面中央が越流箇所、中央を右から左に流下するのが鬼怒川である。

越流箇所から流入する洪水流は、植生背後の集落横断後に次第に下流方向に流れを変えつつ氾濫している。

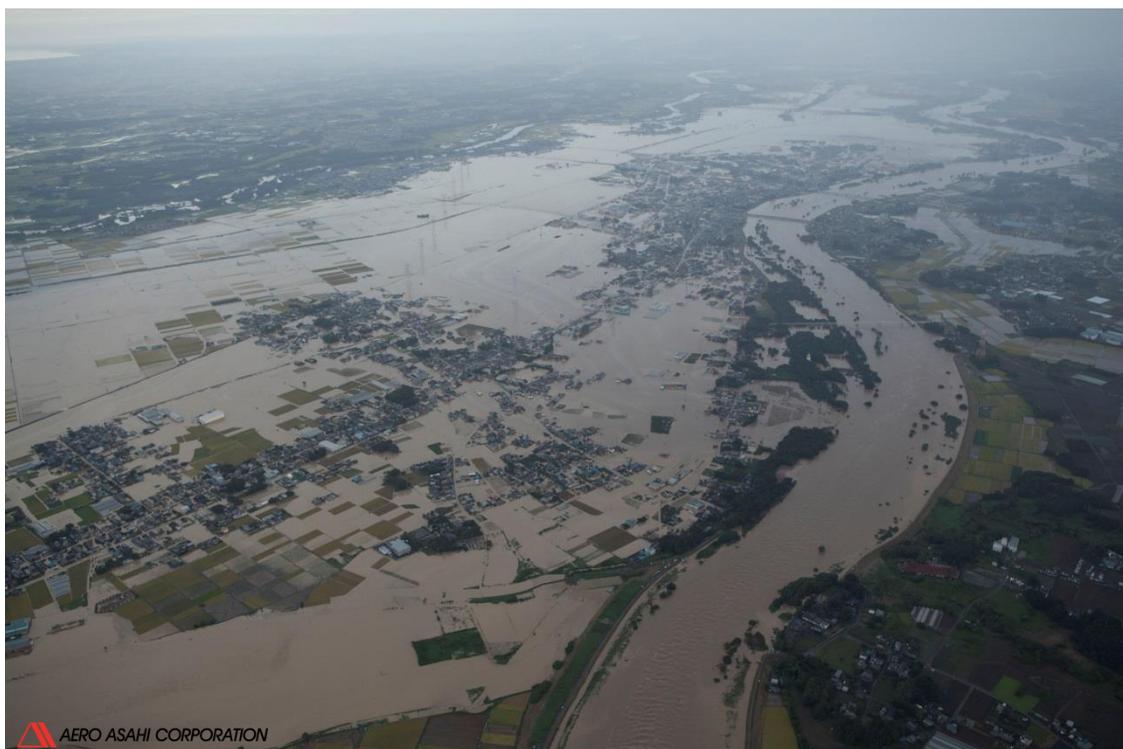
14常総市石下上流左岸 越流箇所遠景 上流右岸側より

中央の鬼怒川は、下が上流、上が下流である。

中央上部の市街地が石下地区である。

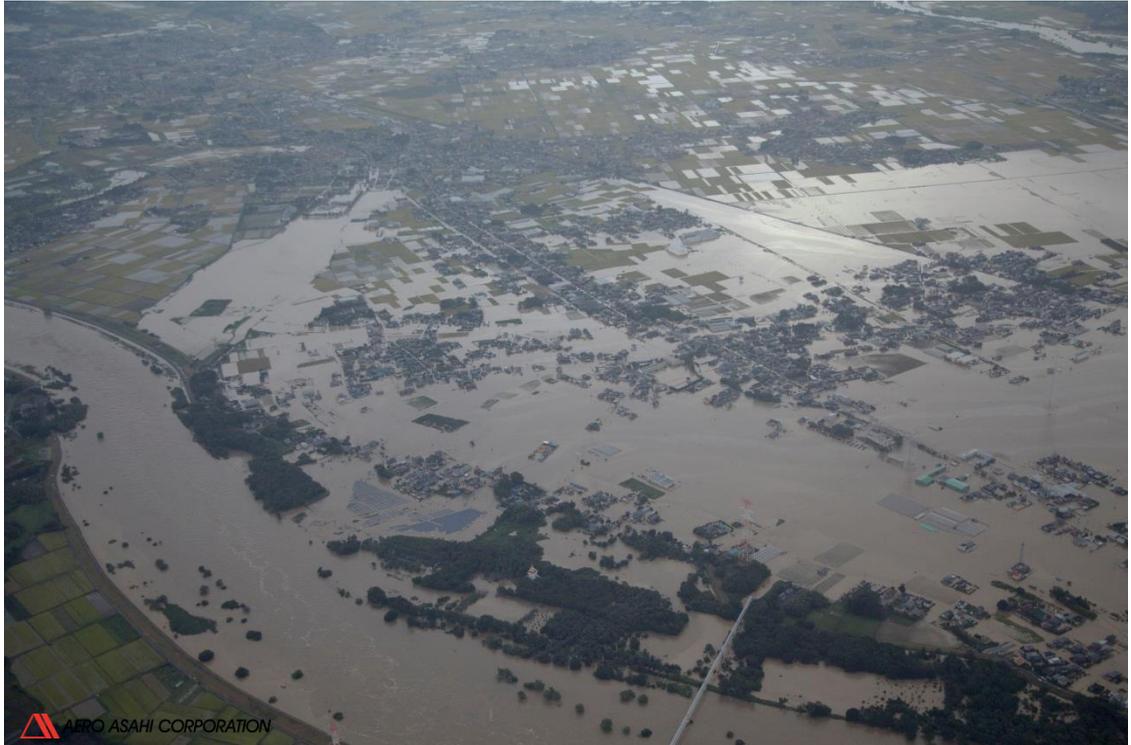
15常総市石下上流左岸 越流箇所遠景 下流右岸側より

画面左下から中央下に流下するのが鬼怒川である。中央左下が越流箇所である。
画面左中央には蛇行する旧河道がみられ、浸水している。急可動部分は、周囲、特に上流側と比較して明らかに低く、その浸水限界は地理院地図と比較すると標高約19m程度とみられる。
一方画面中央上部はさらに背後の地区での氾濫による浸水の上流端がみられ、地理院地図と比較すると、その浸水限界は標高約18m程度とやや低いようである。

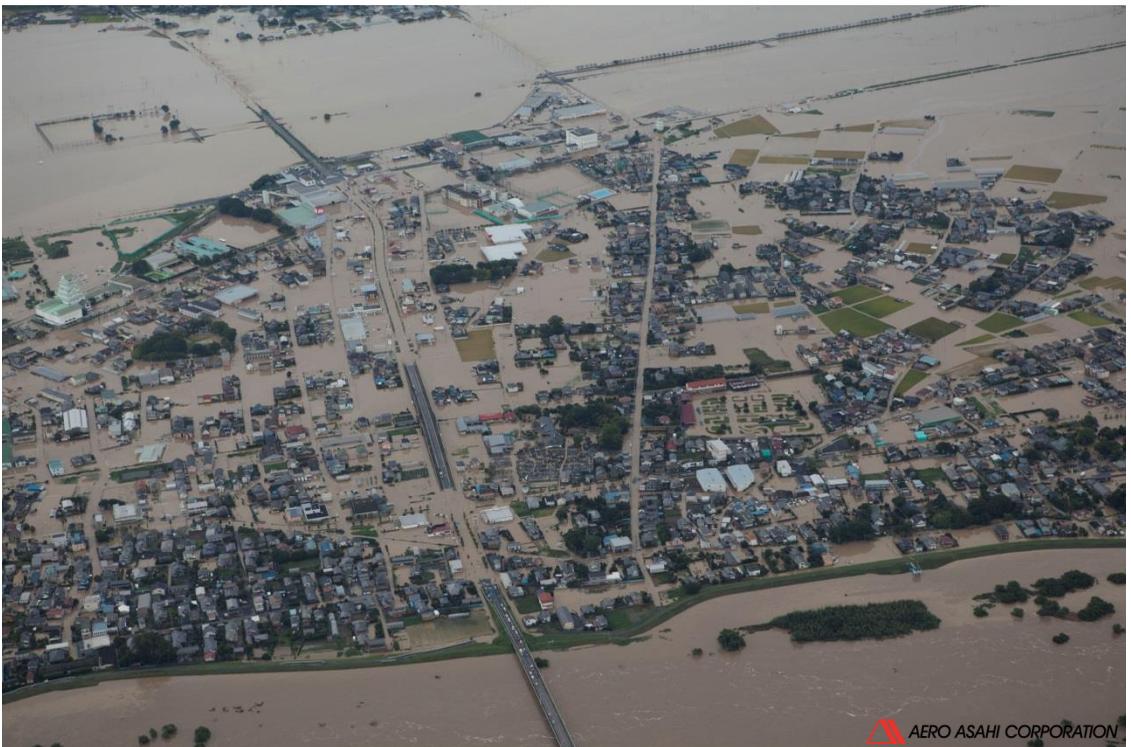
16常総市石下地区 浸水状況 右岸側より

画面中央やや左を上下に貫く道路が県道24号であり、下端の橋梁が石下大橋である。
市街地はほぼ全域浸水している。

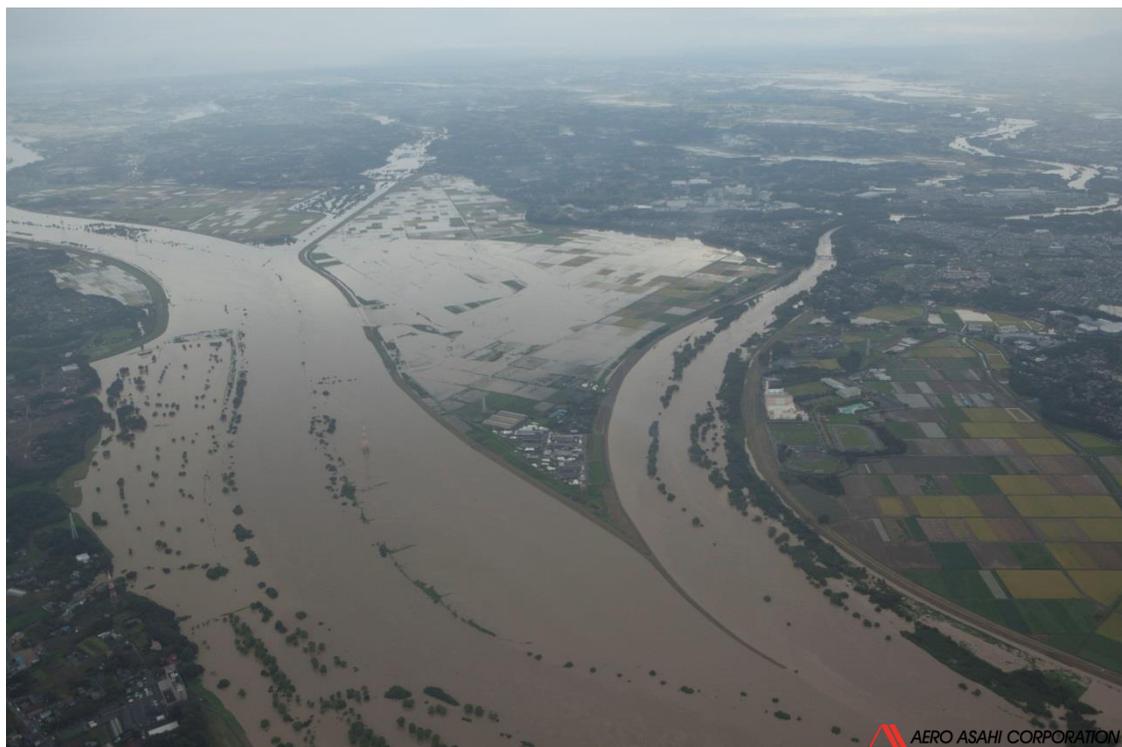
17鬼怒川・利根川合流点付近全景

画面右が鬼怒川、左が利根川である。どちらも高水敷を超え堤防天端下まで水位が上昇している。利根川は左岸の越流堤から調整池に洪水流が導流されている。

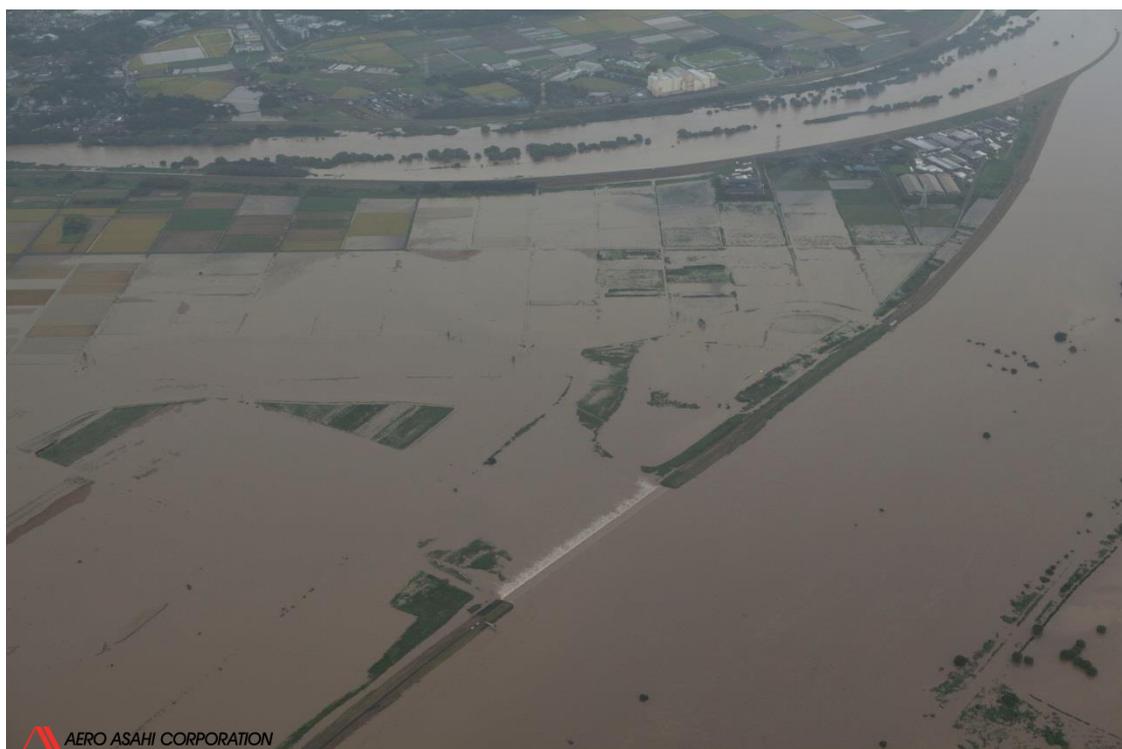
18鬼怒川・利根川合流点付近 調整池越流部

画面右が利根川、上部が鬼怒川である。
利根川は左岸の越流堤から調整池に洪水流が導流されている。
